ADRES	Hoenderstraat 22, 22ab 6211 EM Maastricht
GEGEVENS	Oorspronkelijke functie: woonhuis Huidige functie: woonhuis
STATUS	Dominant bouwwerk
FOTO'S

<p>Hoenderstraat 22</p>
OMSCHRIJVING	<p><b>Inleiding</b> Woonhuis met laatnegentiende-eeuwse lijstgevel in eclecticismische stijl, gelegen binnen de bebouwde kom en binnen het beschermd stadsgezicht van Maastricht.</p> <p><b>Beschrijving</b> Tussenwoning, boven een kelder opgebouwd uit drie bouwlagen onder een zadeldak. Aan het dak bevindt zich een bakgoot met een geprofileerde houten gootlijst. De voorgevel is vier gevelassen breed. De begane grond is geheel voorzien van sierpleisterwerk met panelen en rusticablokken. De toegang is in de tweede gevelas van links en heeft een originele decoratieve houten deur met bovenlicht. Links en rechts van de deur zijn in totaal drie vensters met originele houten T-ramen. Boven de begane grond is de gevel bekleed met gele en rode baksteenstrips. Op beide verdiepingen zijn vier vensters met geprofileerde, gecementeerde omlijstingen. Deze zijn getoogd aan de bovenzijde en hebben een kunststenen sluitsteen. De vensters hebben een doorlopende, harstenen onderdorpel en originele houten T-ramen. Onder

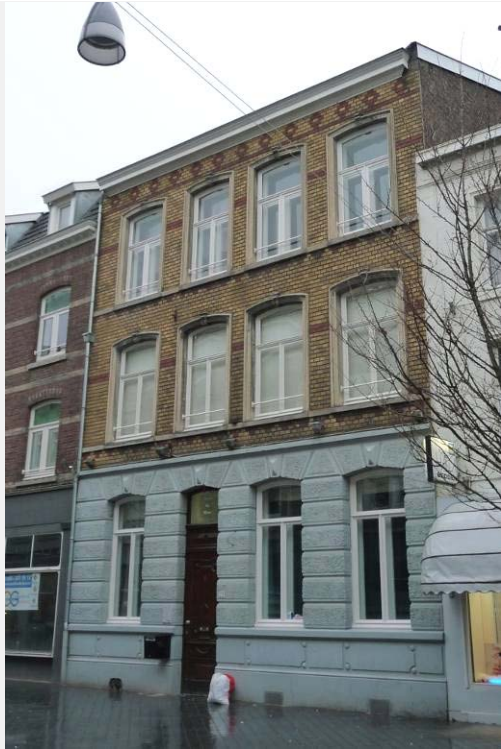
WAARDERING	<p>Het bouwwerk is "dominant" gewaardeerd vanwege zijn historisch-ruimtelijke samenhang en architectuurhistorische en bouwhistorische waarden en meer in het bijzonder omdat:</p> <ul style="list-style-type: none"> <li>• het object deel uit maakt van de historische middeleeuwse stedenbouwkundige structuur van de binnenstad, waarvan de oorspronkelijke ruimtelijke structuur nog herkenbaar aanwezig is.</li> </ul>

<ul style="list-style-type: none"> <li>• het object onderdeel is van en ondersteunend is aan een straatwand met voorgevels uit verschillende bouwperiodes, die een eenheid vormt door maatvoering en ritmering.</li> <li>• het object architectuurhistorische betekenis heeft vanwege de esthetische kwaliteit van het ontwerp van de voorgevel.</li> <li>• het ontwerp een hoge mate van architectonische gaafheid bezit.</li> <li>• het bijzonder materiaalgebruik, een bijzondere detaillering en bijzondere ornamenten heeft, zoals het sierstucwerk en het siermetselwerk.</li> </ul> <p>Waardevolle elementen die bijdragen aan bovengenoemde waardering zijn onder andere:</p> <ul style="list-style-type: none"> <li>• het stucwerk van de begane grond</li> <li>• de oorspronkelijke voordeur met bovenlicht</li> <li>• de oorspronkelijke ramen</li> <li>• de kunststenen omlijstingen</li> <li>• de hardstenen onderdorpels</li> <li>• het siermetselwerk</li> <li>• de gootlijst</li> </ul>

<p><b>RICHTLIJNEN</b></p>	<p><b>Algemeen:</b></p> <ul style="list-style-type: none"> <li>• Voor de algemene richtlijnen voor dominante en kenmerkende panden, alsmede de waardevolle cultuurhistorische elementen, zie paragraaf 2.1 van dit rapport.</li> <li>• Voor de algemene richtlijnen voor onderhoud en wijzigingen in cultuurhistorische attentiegebieden en beschermde stadsgezichten, zie paragraaf 2.3 van dit rapport.</li> </ul> <p><b>Objectgericht:</b></p> <ul style="list-style-type: none"> <li>• De aanstralers en de bekabeling daarvan onder de ramen van de eerste verdieping doen afbreuk aan het gevelbeeld. Bij voorkeur verwijderen.</li> </ul>
